Analisis Kerusakan Kepala Silinder Blok Mesin Pada Kendaraan Jenis Minibus Kapasitas 1500 CC

Abstract - Four-wheeled vehicles are one of the commonly used modes of transportation. The vehicle engine has a cylinder head to place the valves and cooling mantle. Damage to the cylinder head will disrupt the engine's working system for a long time. The damaged will take a long time for the repair process. The cylinder head is usually damaged at a mileage of 80,000 km. The damage experienced by the cylinder head is the emergence of a rough sound in the engine, the mixing of cooling water into the combustion chamber and the temperature rises quickly, in this study a study will be conducted on the damage that occurs to the cylinder head. Based on the results of macrostructure testing, corrosion occurs due to engine cooling fluid, besides that there is a deposit that is very strong and corrosive to the cylinder head on the engine block, microstructure testing shows the presence of (black) deposits which are thought to affect the corrosion process, dendrite grains and rods in the microstructure do not change grain size. Based on the hardness test results show the hardness value of the damage

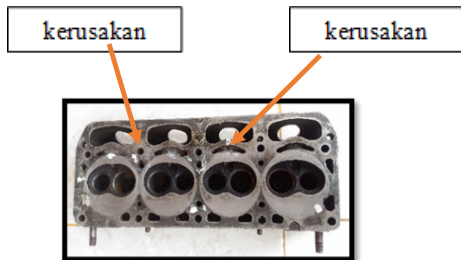
Gambar 2.1 Komponen kepala silinder

Bahan yang digunakan pada penelitian/pengujian adalah kepala silinder blok mesin untuk kendaraan *minibus* yang mengalami cacat atau korosi. Bahan penelitian lain yang digunakan adalah resin dan pengeras untuk mbingkai spesimen uji, kertas amplas, alumina dan larutan nital 2%. kepala silinder blok mesin yang dijadikan dalam pengujian ditunjukkan pada gambar di bawah ini^[8]^[9].
