Analisis Keandalan *Skin Air Outlet Valve* 22HQ Pada Pesawat Airbus 320 Di Maskapai BBB

Harun Alrasid*, Mufti Arifin, Aprilia Sakti

Prodi Teknik Penerbangan, Fakultas Teknologi Kedirgantaraan, Universitas Dirgantara Marsekal Suryadarma
Komplek Bandara Halim Perdanakusuma, Jakarta 13610, Indonesia

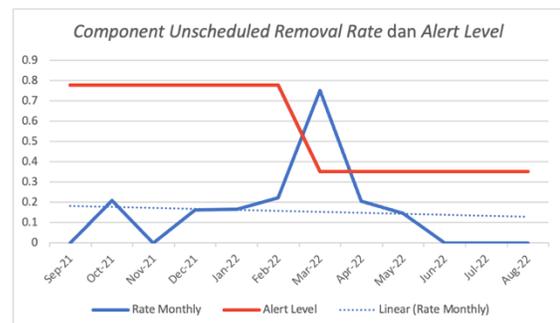
Gambar 3.1 Perbandingan CURR dan AL

Pada **Gambar 3.1** memperlihatkan adanya lonjakan kurva pada bulan Maret 2022 dan lonjakan ini melewati batas atas dari *Alert Level (AL)*, maka analisis lebih lanjut dilakukan pada bulan Maret 2022.

- (i) Penggantian SAOV dilakukan pada empat registrasi pesawat yang berbeda
- (ii) Kondisi komponen SAOV yang diganti pada bulan Maret 2022 ialah satu komponen baru dan tiga komponen hasil *repair*.
- (iii) Penggantian komponen SAOV disebabkan oleh satu komponen "VALVE SKIN AIR NOT WORKING AND VALVE FAULT" dan tiga komponen menunjukkan indikasi "VENT AVIONIC SYS FAULT".
- (iv) Semua komponen dilakukan penggantian dibawah *guarantine* MTBUR (10000 FH) dan terdapat satu komponen yang diganti saat umurnya baru mencapai 323 FH.
- (v) Jika dihitung rata-rata umur komponen yang diganti pada bulan Maret 2022 hanya mencapai 6568,7 FH.

Hal ini menggambarkan buruknya keandalan komponen, perlu adanya tindakan korektif segera untuk menanggulangi hal ini.

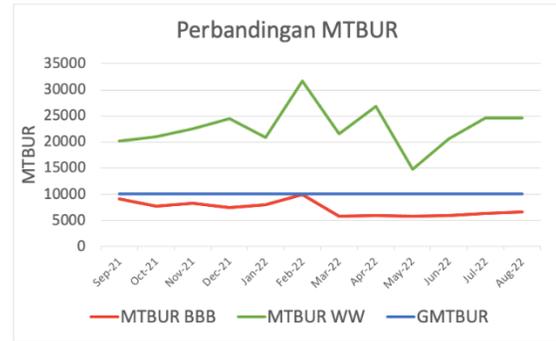
Gambar 3.2 Perbandingan MTBUR

pada **Tabel 3.7**, didapatkan hasil tertinggi dari nilai MTBUR maskapai BBB adalah 9935,63 FH dan nilai terendahnya adalah 5672,26 FH. *Guarantine* yang diberikan oleh vendor SAOV sebesar 10000 FH, yang artinya nilai MTBUR maskapai BBB masih dibawahnya. Kemudian pada **Gambar 3.2** diperlihatkan

ketiga hasil MTBUR dari maskapai BBB, *worldwide* dan *guarantine*. Terlihat MTBUR maskapai BBB jauh dibawah dari MTBUR *worldwide*. Hasil dari perbandingan ini memperlihatkan keandalan dari komponen SAOV yang buruk dan perlu adanya tindakan korektif yang dilakukan.

- c. Dilihat dari nilai rata-rata MTBUR pada **Tabel 3.3** maka merekomendasikan melakukan overhaul terhadap SAOV

setiap 7000 *flight hours* yang sebelumnya maskapai BBB menetapkan pada angka 8000 *flight hours* dan manufaktur menetapkan overhaul antara 12000 FH – 18000 *flight hours*. [16] Dengan adanya overhaul setiap 7000 FH diharapkan adanya perbaikan terkait komponen yang diduga menjadi penyebab kegagalan *main flap* SAOV tertutup. Seperti adanya pemeriksaan terhadap *microswitch*, *lever adjustment*, *splined hub* dan *axel splined*.

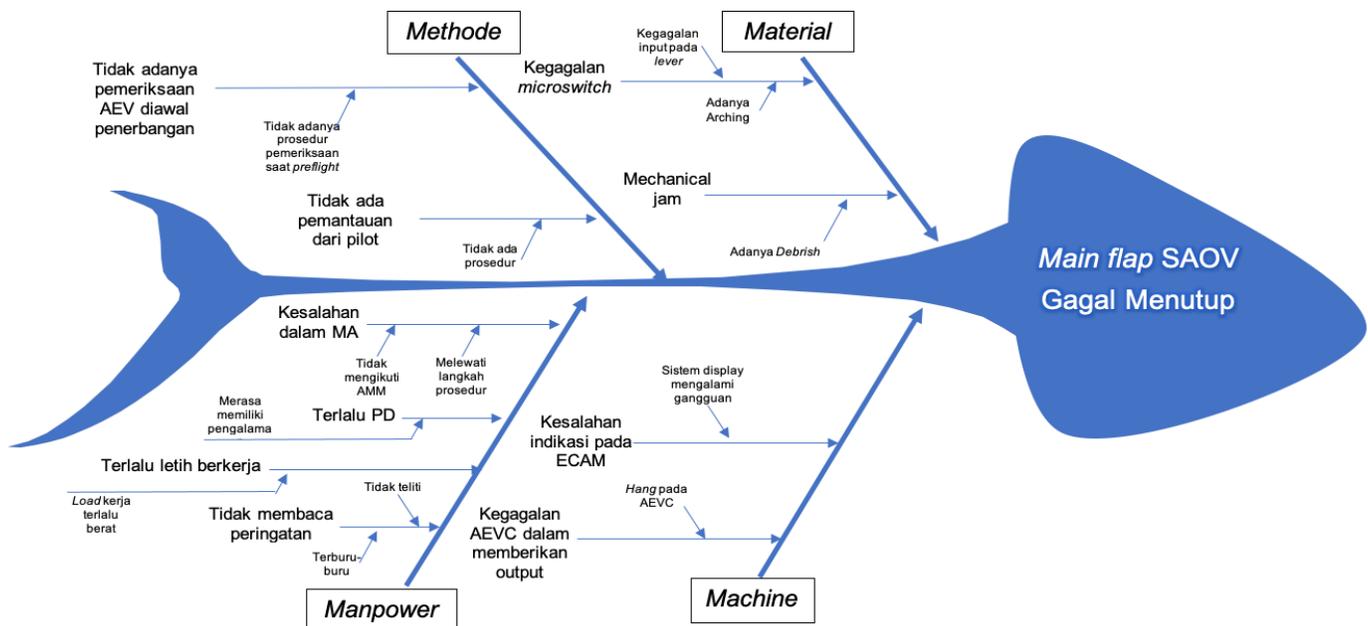
Gambar 3.3 Fishbone Diagram

terjadinya akibat dikelompokkan dalam kategori 4 Ms yaitu *methods*, *machines*, *materials* dan *manpower*. Dari 14 penggantian SAOV diketahui penggantian yang paling banyak ialah pada komponen *splined hub* dan *axel splined*,^[16] dan dari penggantian tersebut diketahui ada satu *operational interruption* (OI) yang diduga karena kelalaian dalam melakukan *maintenance action* oleh teknisi. Kelalaian tersebut diduga karena tidak membaca prosedur *maintenance action* di AMM atau melewati langkah – langkah yang tertera pada AMM.

Dari poin-poin diatas dirangkum dalam sebuah gambar dengan metode *fishbone*. Terlihat pada **Gambar 3.3** dalam merumuskan akibat gagalnya menutup *main flap* SAOV saat fase terbang, penyebab-penyebab yang memungkinnya

- a. Merekomendasi maskapai untuk menambahkan kegiatan *operational test* AEV, sebelum pesawat memulai penerbangan setiap harinya. Kegiatan ini bertujuan untuk memastikan bahwa *skin air outlet valve* 22HQ berfungsi sebagai mestinya di awal penerbangan untuk mencegah terjadinya *In Flight Turn Back* (IFTB). Kegiatan *operational test* ini dapat ditambahkan dalam *task card preflight check*.

- b. Merekomendasikan kepada pihak maskapai untuk menambahkan catatan pada dokumen *Minimum Equipment List* (MEL) tentang perlunya perhatian yang lebih pada indikasi SAOV pada layar CAB PRESS SD ketika SAOV ditanggihkan (ref MEL item 21-26-04A). **Gambar 3.4** mengilustrasikan penambahan yang bisa dilakukan pada dokumen MEL OpsProc. Keterangan yang ditambahkan ialah:

- d. Merekomendasikan terhadap *engineer* yang melakukan *maintenance action* agar tetap mengikuti seluruh langkah-langkah yang tertera pada AMM dan tetap tenang (tidak terburu-buru) dalam melakukan MA supaya tidak terjadi kesalahan dalam tindakannya.
- e. Merekomendasikan perlunya perhatian terhadap tingkat keletihan setiap *engineer* oleh pihak maskapai, jika *engineer* terlalu letih dalam berkerja maka meningkatkan resiko kesalahan dalam berkerja.
